# Lote 1 - Rota: Noroeste

| Diagnóstico da Calçada | Qualidade do Serviço | |
| Endereço: Av. Abílio Machado, s/nº | 45 | D |

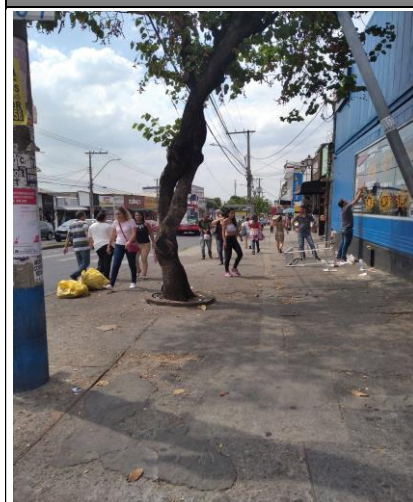
## Foto Geral

| ID | Itens Avaliados | Respostas | Nota |
|---|---|---|---|
| P_5 | Condições Gerais do Piso e meio-fio da calçada ? | Péssimo | 0 |
| P_16 | Classificação geral da calçada pelo pesquisador. | Ruim | 0 |

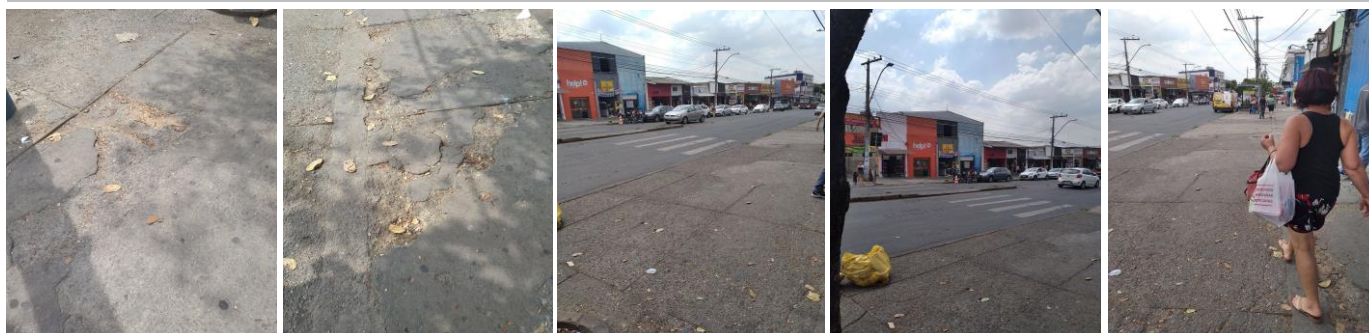
## Fotos Complementares - Detalhes do Passeio

| ID | Itens Avaliados | Respostas | Nota |
|---|---|---|---|
| P_4 | Existência de Buracos ? | Poucos | 5 |
| P_7 | Tem rebaixamento de calçada para Pedestre ? | Não, mas deveria ter. | 0 |
