# Lote 5 - Rota: Sul

**FRATAR**  
ENGENHARIA CONSULTIVA

| Diagnóstico da Calçada | Qualidade do Serviço | |
| Endereço: Av. João Pinheiro, 274 | 50 | D |

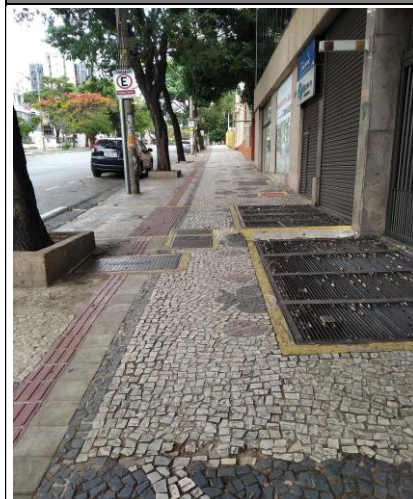
## Foto Geral

| ID | Itens Avaliados | Respostas | Nota |
|---|---|---|---|
| P_5 | Condições Gerais do Piso e meio-fio da calçada ? | Péssimo | 0 |
| P_16 | Classificação geral da calçada pelo pesquisador. | Ruim | 0 |

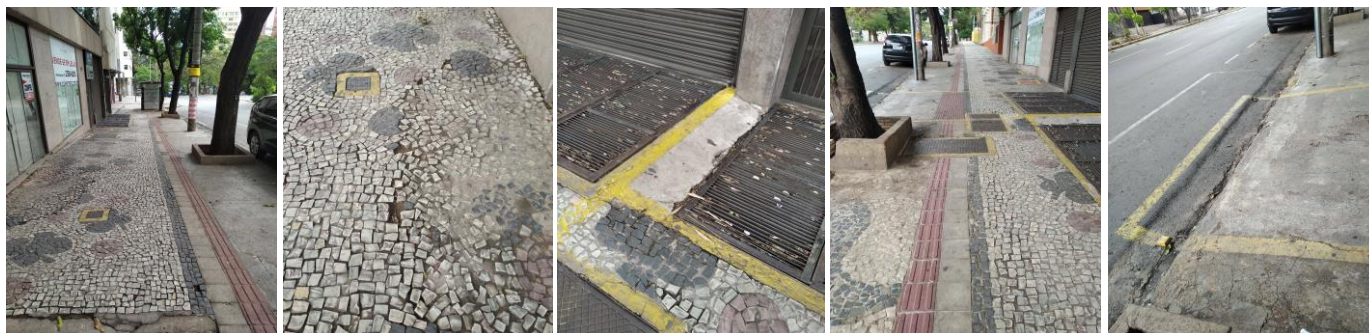
## Fotos Complementares - Detalhes do Passeio

| ID | Itens Avaliados | Respostas | Nota |
|---|---|---|---|
| P_4 | Existência de Buracos ? | Poucos | 5 |
| P_6 | Presença de desníveis ? | Leve | 0 |
