# Lote 1 - Rota: Noroeste

**FRATAR**  
ENGENHARIA CONSULTIVA

| Diagnóstico da Calçada | Qualidade do Serviço | |
| Endereço: Av. Abílio Machado, 1868 | 65 | C |

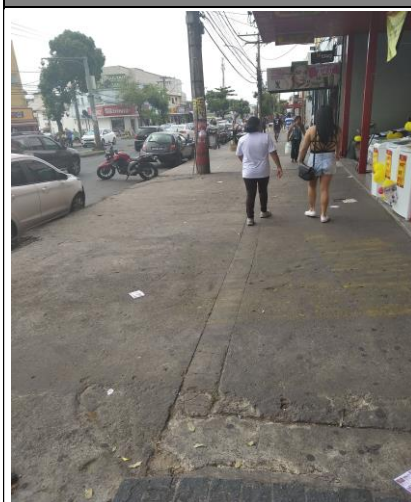
## Foto Geral

| ID | Itens Avaliados | Respostas | Nota |
|---|---|---|---|
| P_4 | Existência de Buracos ? | Poucos | 5 |
| P_5 | Condições Gerais do Piso e meio-fio da calçada ? | Regular | 5 |
| P_16 | Classificação geral da calçada pelo pesquisador. | Regular | 5 |
