# Lote 1 - Rota: Noroeste

| Diagnóstico da Calçada | Qualidade do Serviço | |
| Endereço: Av. Abílio Machado, 1044 | 45 | D |
| Data do Registro: 08/11/2019 11:53:04 | | |

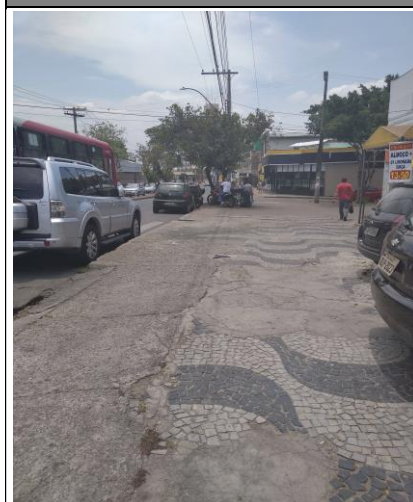
## Foto Geral

| ID | Itens Avaliados | Respostas | Nota |
|---|---|---|---|
| P_4 | Existência de Buracos ? | Poucos | 5 |
| P_5 | Condições Gerais do Piso e meio-fio da calçada ? | Regular | 5 |
| P_9 | A calçada Possui Rebaixamento de Veículos correto ? | Não | 0 |
| P_11 | O Passeio está no padrão da SMPU ? | Não | 0 |
| P_12 | A testada possui prática de estacionamento sobre o passeio ? | Sim | 0 |
| P_16 | Classificação geral da calçada pelo pesquisador. | Ruim | 0 |

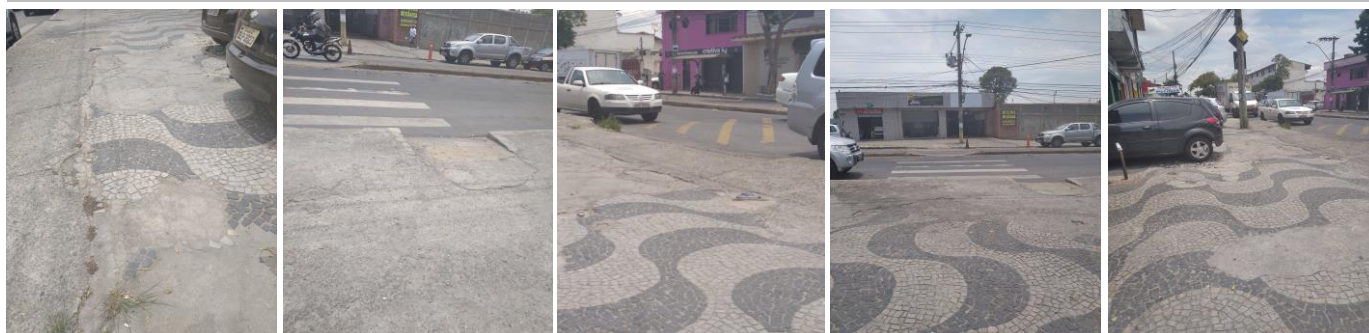
## Fotos Complementares - Detalhes do Passeio

| ID | Itens Avaliados | Respostas | Nota |
|---|---|---|---|
| P_7_1_2 | Se for do Tipo 1, O rebaixo tem abas conforme a norma ? | Não | -1 |
| P_7_3 | O rebaixo possui piso tátil ? | Tem só piso de alerta | -1 |
| P_7_3_1 | O piso tátil de alerta e direcional do rebaixo está conforme a norma ? | Não | -1 |
