# Lote 1 - Rota: Noroeste

**FRATAR**  
ENGENHARIA CONSULTIVA

| Diagnóstico da Calçada | Qualidade do Serviço | |
| Endereço: Av. Abílio Machado, 935 | 55 | C |

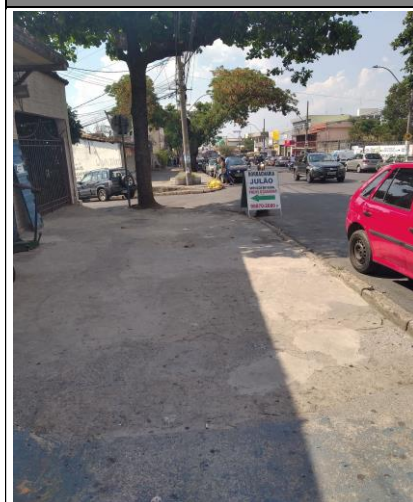
Foto Geral

| ID | Itens Avaliados | Respostas | Nota |
|---|---|---|---|
| P_4 | Existência de Buracos ? | Poucos | 5 |
| P_5 | Condições Gerais do Piso e meio-fio da calçada ? | Regular | 5 |
| P_6 | Presença de desníveis ? | Severo | 0 |
| P_9 | A calçada Possui Rebaixamento de Veículos correto ? | Não | 0 |
| P_11 | O Passeio está no padrão da SMPU ? | Não | 0 |
| P_16 | Classificação geral da calçada pelo pesquisador. | Regular | 5 |
