# Lote 4 - Rota: Raja Gabágia

**FRATAR**  
ENGENHARIA CONSULTIVA

| Diagnóstico da Calçada | Qualidade do Serviço | |
| Endereço: Rua São Paulo, 1735 | 44 | D |

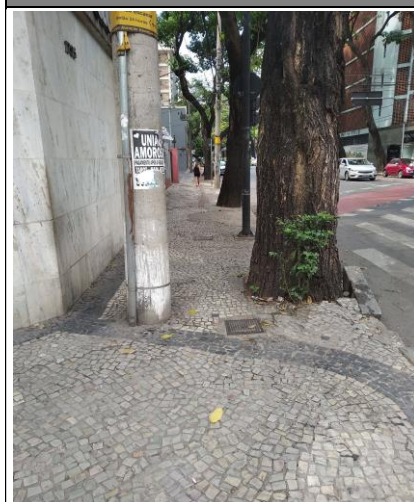
## Foto Geral

| ID | Itens Avaliados | Respostas | Nota |
|---|---|---|---|
| P_4 | Existência de Buracos ? | Poucos | 5 |
| P_5 | Condições Gerais do Piso e meio-fio da calçada ? | Regular | 10 |
| P_16 | Classificação geral da calçada pelo pesquisador. | Ruim | 5 |
