# Lote 3 - Rota: Augusto de Lima

**FRATAR**  
ENGENHARIA CONSULTIVA

| Diagnóstico da Calçada | Qualidade do Serviço | |
| Endereço: Av. Augusto de Lima, 1520 | 80 | B |

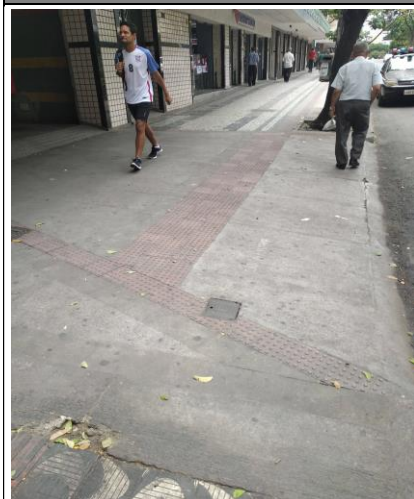
Foto Geral

| ID | Itens Avaliados | Respostas | Nota |
|---|---|---|---|
| P_16 | Classificação geral da calçada pelo pesquisador. | Ótimo(a) | 10 |

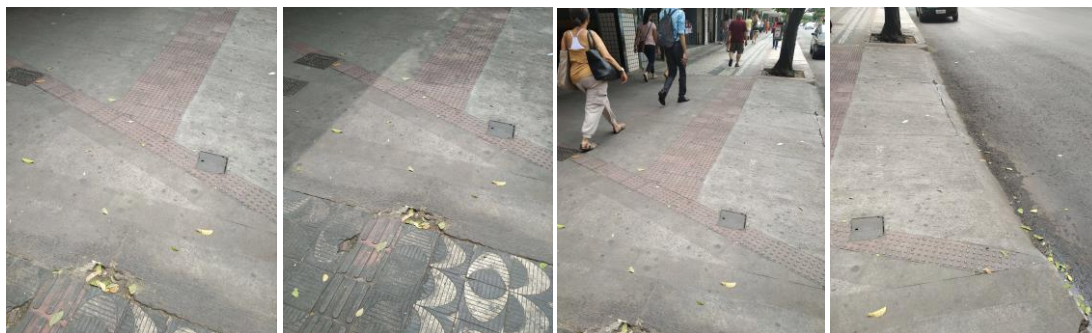
Fotos Complementares - Detalhes do Passeio

| ID | Itens Avaliados | Respostas | Nota |
|---|---|---|---|
| P_9 | A calçada Possui Rebaixamento de Veículos correto ? | Não | 0 |
| P_11 | O Passeio está no padrão da SMPU ? | Não | 0 |

| ID | Itens Avaliados | Respostas | Nota |
|---|---|---|---|
| P_8_1 | O piso tátil está no eixo da faixa livre ? | Não | 0 |
| P_8_9 | O piso tátil apresenta desenho com bom senso? | Não | 0 |
