Lote 1 - Rota: Padre Pedro Pinto

Diagnóstico da Calçada	Qualidade do Serviço	
Endereço: Rua Padre Pedro Pinto, 6520 Data do Registro: 13/11/2019 10:48:53 Num. Lote CTM: 190209600150	80	B

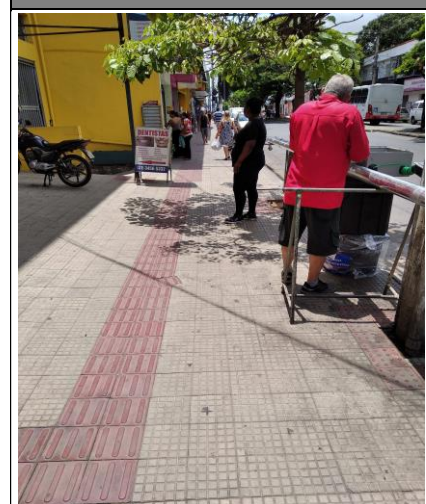
Foto Geral

ID	Itens Avaliados	Respostas	Nota
P_1	O Mobiliário urbano está dentro da faixa de serviço de 70 cm ?	Sim	-
P_2	Qual a largura livre do Passeio ?	Acima de 1.50 m	10
P_3	Tipo de revestimento da calçada ?	Ladrilho Hidráulico	10
P_4	Existência de Buracos ?	Nenhum	10
P_5	Condições Gerais do Piso e meio-fio da calçada ?	Ótimo(a)	10
P_6	Presença de desníveis ?	Nenhum	10
P_7	Tem rebaixamento de calçada para Pedestre ?	Não	10
P_8	Possui piso tátil ao longo da Calçada ?	Sim	-
P_9	A calçada Possui Rebaixamento de Veículos correto ?	N.A	0
P_10	Existência de altura livre menor que 2,10 m ?	Não	-
P_11	O Passeio está no padrão da SMPU ?	Não	0
P_12	A testada possui prática de estacionamento sobre o passeio ?	Não	10
P_13	Existe algum dispositivo de Drenagem sobre a calçada ?	Não	0
P_14	Existe PED em frente a testada ?	Não	-
P_15	Existe FTP em frente a testada ?	Não	-
P_16	Classificação geral da calçada pelo pesquisador.	Ótimo(a)	10
