# Lote 5 - Rota: Afonso Pena

| Diagnóstico da Calçada | Qualidade do Serviço | |
| Endereço: Av. Afonso Pena, s/nº | 70 | C |
| Data do Registro: 04/11/2019 12:14:49 | | |

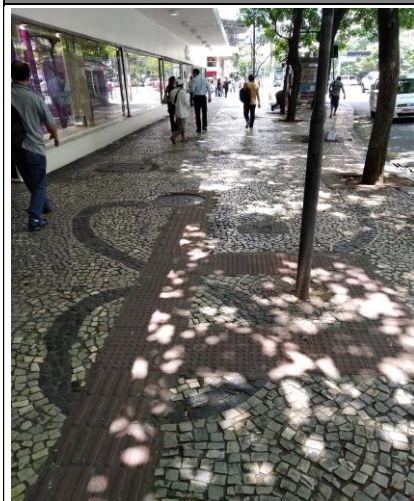
Foto Geral

| ID | Itens Avaliados | Respostas | Nota |
|---|---|---|---|
| P_1 | O Mobiliário urbano está dentro da faixa de serviço de 70 cm ? | Sim | - |
| P_2 | Qual a largura livre do Passeio ? | Acima de 1.50 m | 10 |
| P_3 | Tipo de revestimento da calçada ? | Pedra Portuguesa | 8 |
| P_4 | Existência de Buracos ? | Poucos | 10 |
| P_5 | Condições Gerais do Piso e meio-fio da calçada ? | Ótimo(a) | 10 |
| P_6 | Presença de desníveis ? | Nenhum | 10 |
| P_7 | Tem rebaixamento de calçada para Pedestre ? | Sim | 10 |
| P_8 | Possui piso tátil ao longo da Calçada ? | Não | - |
| P_11 | O Passeio está no padrão da SMPU ? | Não | 0 |
| P_13 | Existe algum dispositivo de Drenagem sobre a calçada ? | Sim | 0 |
| P_16 | Classificação geral da calçada pelo pesquisador. | Ótimo(a) | 10 |
