# Lote 1 - Rota: Padre Pedro Pinto

| Diagnóstico da Calçada | Qualidade do Serviço | |
| Endereço: Rua Padre Pedro Pinto, 3008 | 68 | C |
| Data do Registro: 21/11/2019 10:11:49 | | |

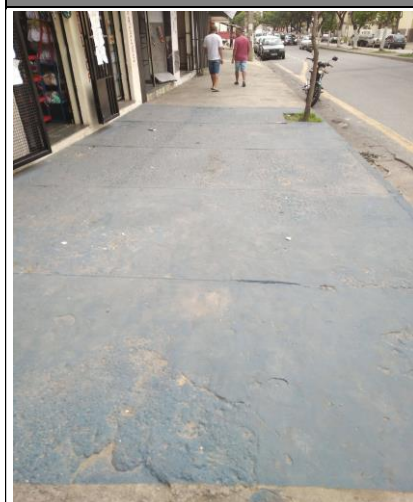
Foto Geral

| ID | Itens Avaliados | Respostas | Nota |
|---|---|---|---|
| P_6 | Presença de desníveis ? | Médio | 3 |
| P_9 | A calçada Possui Rebaixamento de Veículos correto ? | Não | 0 |
| P_11 | O Passeio está no padrão da SMPU ? | Não | 0 |
| P_16 | Classificação geral da calçada pelo pesquisador. | Regular | 5 |
