# Lote 5 - Rota: Sul

**FRATAR**  
ENGENHARIA CONSULTIVA

| Diagnóstico da Calçada | Qualidade do Serviço | |
| Endereço: Praça da Liberdade, 1600 | 50 | D |

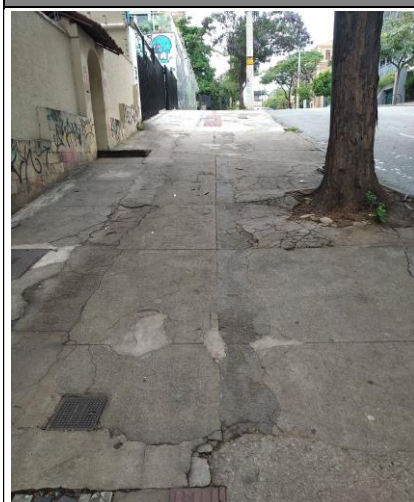
## Foto Geral

| ID | Itens Avaliados | Respostas | Nota |
|---|---|---|---|
| P_4 | Existência de Buracos ? | Poucos | 5 |
| P_6 | Presença de desníveis ? | Severo | 7 |
| P_16 | Classificação geral da calçada pelo pesquisador. | Ruim | 10 |
