# Lote 1 - Rota: Noroeste

| Diagnóstico da Calçada | Qualidade do Serviço | |
| Endereço: Av. Abílio Machado, 1356 | 80 | B |
| Data do Registro: 08/11/2019 12:46:37 | | |

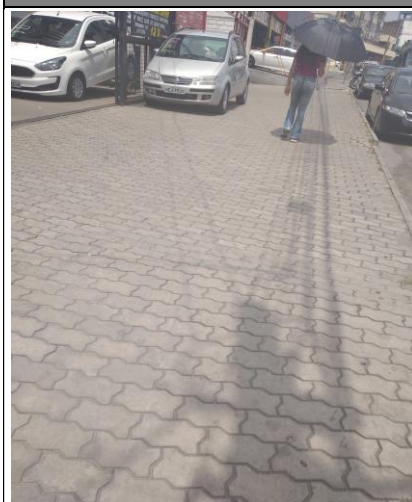
## Foto Geral

| ID | Itens Avaliados | Respostas | Nota |
|---|---|---|---|
| P_5 | Condições Gerais do Piso e meio-fio da calçada ? | Ótimo(a) | 10 |
| P_9 | A calçada Possui Rebaixamento de Veículos correto ? | Não | 0 |
| P_11 | O Passeio está no padrão da SMPU ? | Não | 0 |
| P_16 | Classificação geral da calçada pelo pesquisador. | Ótimo(a) | 10 |
