# Lote 5 - Rota: Sul

**FRATAR**  
ENGENHARIA CONSULTIVA

| Diagnóstico da Calçada | Qualidade do Serviço | |
| Endereço: Av. Nossa Sra. Do Carmo, s/nº | 45 | D |

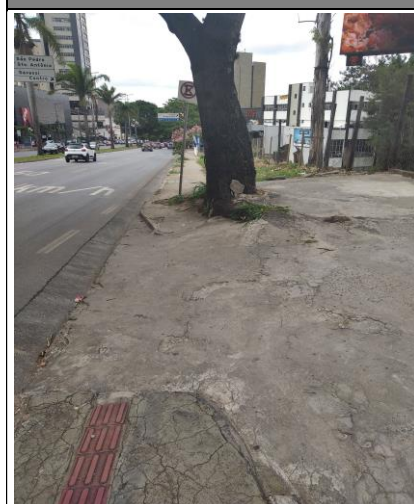
## Foto Geral

| ID | Itens Avaliados | Respostas | Nota |
|---|---|---|---|
| P_5 | Condições Gerais do Piso e meio-fio da calçada ? | Péssimo | 5 |
| P_6 | Presença de desníveis ? | Severo | 10 |
| P_16 | Classificação geral da calçada pelo pesquisador. | Ruim | 5 |

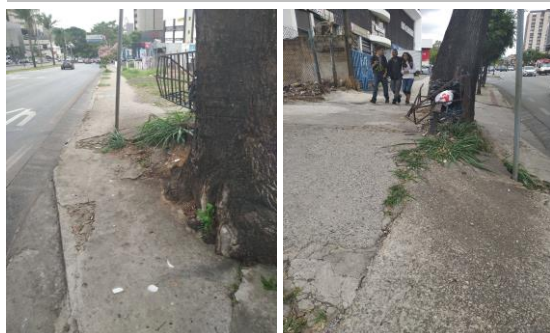
## Fotos Complementares - Detalhes do Passeio

| ID | Itens Avaliados | Respostas | Nota |
|---|---|---|---|
| P_4 | Existência de Buracos ? | Poucos | 5 |
