# Lote 1 - Rota: Noroeste

| Diagnóstico da Calçada | Qualidade do Serviço | |
| Endereço: Av. Brigadeiro Eduardo Gomes, s/nº | 73 | B |
| Num. Lote CTM: 130099200155 | | |

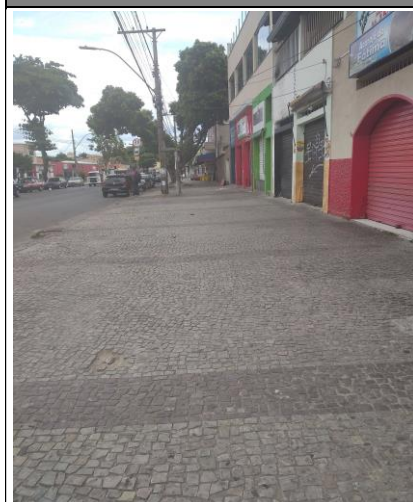
## Foto Geral

| ID | Itens Avaliados | Respostas | Nota |
|---|---|---|---|
| P_3 | Tipo de revestimento da calçada ? | Pedra Portuguesa | 8 |
| P_4 | Existência de Buracos ? | Poucos | 5 |
| P_5 | Condições Gerais do Piso e meio-fio da calçada ? | Regular | 5 |
| P_16 | Classificação geral da calçada pelo pesquisador. | Regular | 5 |
