# Lote 1 - Rota: Noroeste

**FRATAR**  
ENGENHARIA CONSULTIVA

| Diagnóstico da Calçada | Qualidade do Serviço | |
| Endereço: Av. Abílio Machado, 215 | 59 | C |

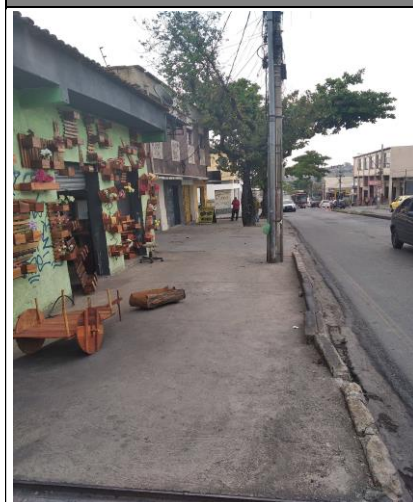
## Foto Geral

| ID | Itens Avaliados | Respostas | Nota |
|---|---|---|---|
| P_5 | Condições Gerais do Piso e meio-fio da calçada ? | Regular | 5 |
| P_6 | Presença de desníveis ? | Leve | 7 |
| P_16 | Classificação geral da calçada pelo pesquisador. | Regular | 5 |

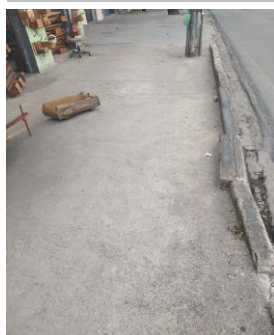
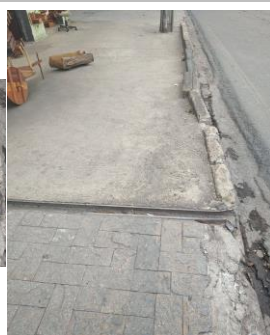
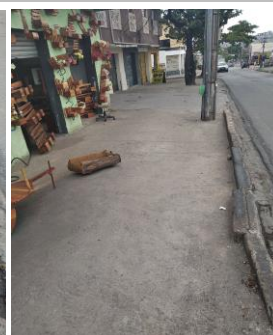
## Fotos Complementares - Detalhes do Passeio

| ID | Itens Avaliados | Respostas | Nota |
|---|---|---|---|
| P_13 | Existe algum dispositivo de Drenagem sobre a calçada ? | Sim | 0 |

| ID | Itens Avaliados | Respostas | Nota |
|---|---|---|---|
| P_13_1 | Dispositivo de Drenagem está devidamente instalado e bem conservado? | Não | -3 |
| P_13_2 | Dispositivo de Drenagem oferece risco para caminamento seguro de pedestre? | Sim | -5 |
