# Lote 1 - Rota: Carlos Luz

| Diagnóstico da Calçada | Qualidade do Serviço | |
| Endereço: Rua Sena Madureira, 573 | 74 | B |
| Data do Registro: 28/10/2019 16:47:31 | | |

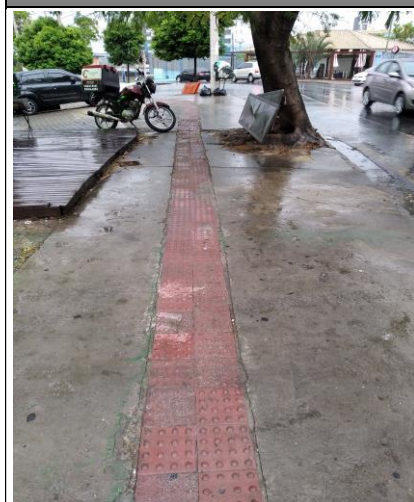
Foto Geral

| ID | Itens Avaliados | Respostas | Nota |
|---|---|---|---|
| P_2 | Qual a largura livre do Passeio ? | Entre 0.80 m e 1.20 m | 4 |
| P_4 | Existência de Buracos ? | Poucos | 5 |
| P_5 | Condições Gerais do Piso e meio-fio da calçada ? | Regular | 5 |
| P_11 | O Passeio está no padrão da SMPU ? | Não | 0 |
| P_13 | Existe algum dispositivo de Drenagem sobre a calçada ? | Não | 0 |
| P_16 | Classificação geral da calçada pelo pesquisador. | Ótimo(a) | 10 |

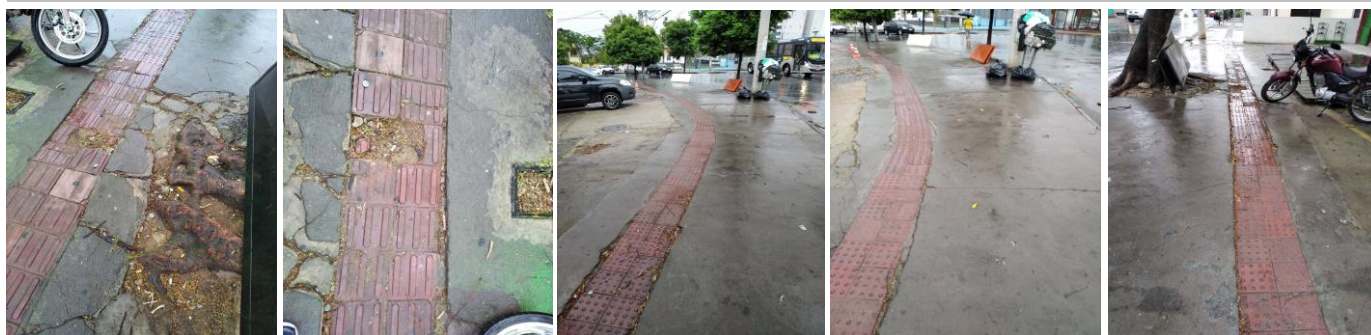
Fotos Complementares - Detalhes do Passeio

| ID | Itens Avaliados | Respostas | Nota |
|---|---|---|---|
| P_8_4 | Se tem mudança de direção de três faixas direcionais está conforme a norma ? | Não | 0 |
| P_8_8 | O piso tátil está em boas condições aparentes? | Não | 0 |
