# Lote 1 - Rota: Padre Pedro Pinto

**FRATAR**  
ENGENHARIA CONSULTIVA

| Diagnóstico da Calçada | Qualidade do Serviço | |
| Endereço: Rua Padre Pedro Pinto, 2950 | 58 | C |

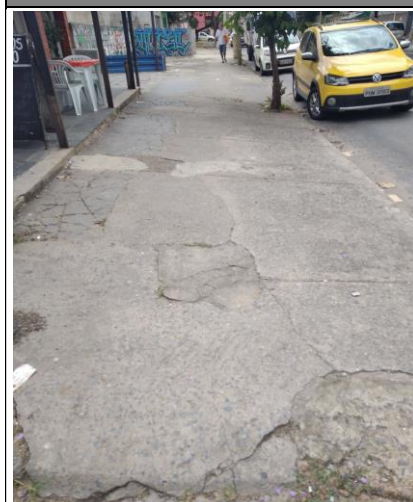
Foto Geral

| ID | Itens Avaliados | Respostas | Nota |
|---|---|---|---|
| P_4 | Existência de Buracos ? | Poucos | 5 |
| P_5 | Condições Gerais do Piso e meio-fio da calçada ? | Regular | 5 |
| P_6 | Presença de desníveis ? | Médio | 3 |
| P_16 | Classificação geral da calçada pelo pesquisador. | Regular | 5 |
