# Lote 1 - Rota: Padre Pedro Pinto

**FRATAR**  
ENGENHARIA CONSULTIVA

| Diagnóstico da Calçada | Qualidade do Serviço | |
| Endereço: Rua Padre Pedro Pinto, 6291 | 48 | D |

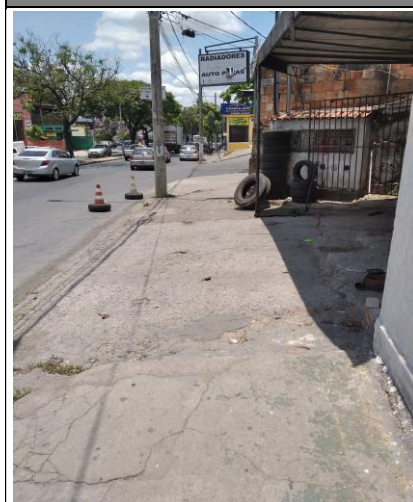
## Foto Geral

| ID | Itens Avaliados | Respostas | Nota |
|---|---|---|---|
| P_5 | Condições Gerais do Piso e meio-fio da calçada ? | Péssimo | 0 |
| P_6 | Presença de desníveis ? | Médio | 3 |
| P_16 | Classificação geral da calçada pelo pesquisador. | Ruim | 0 |

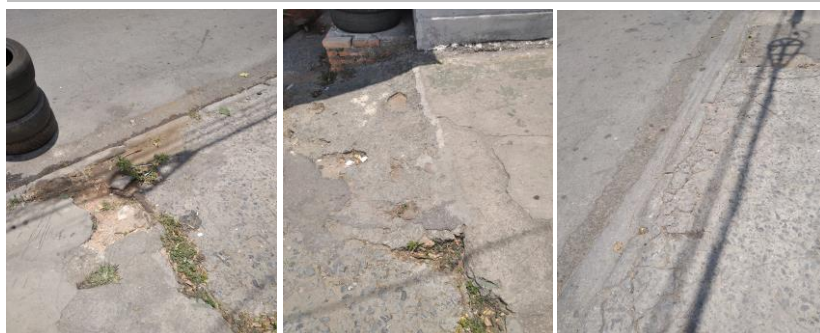
## Fotos Complementares - Detalhes do Passeio

| ID | Itens Avaliados | Respostas | Nota |
|---|---|---|---|
| P_4 | Existência de Buracos ? | Poucos | 5 |
| P_9 | A calçada Possui Rebaixamento de Veículos correto ? | Não | 0 |
