# Lote 4 - Rota: Contorno

| Diagnóstico da Calçada | Qualidade do Serviço | |
| Endereço: Av.Contorno, s/nº | 65 | C |
| Data do Registro: 30/10/2019 10:29:27 | | |

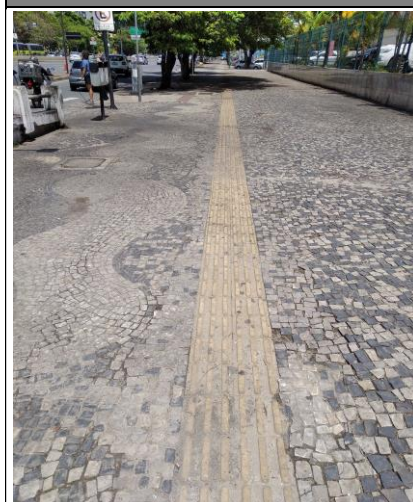
Foto Geral

| ID | Itens Avaliados | Respostas | Nota |
|---|---|---|---|
| P_4 | Existência de Buracos ? | Poucos | 5 |
| P_5 | Condições Gerais do Piso e meio-fio da calçada ? | Regular | 5 |
| P_9 | A calçada Possui Rebaixamento de Veículos correto ? | Não | 0 |
| P_11 | O Passeio está no padrão da SMPU ? | Não | 0 |
