# Lote 1 - Rota: Padre Pedro Pinto

**FRATAR**  
ENGENHARIA CONSULTIVA

| Diagnóstico da Calçada | Qualidade do Serviço | |
| Endereço: Rua Padre Pedro Pinto, s/nº | 41 | D |

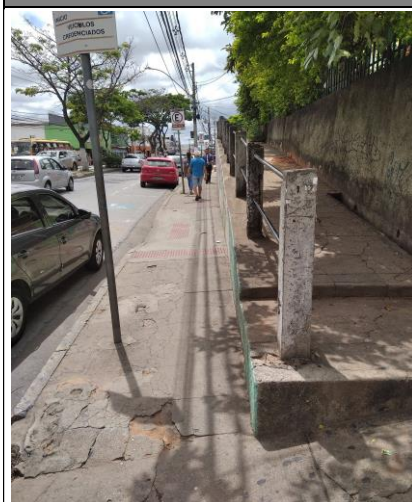
## Foto Geral

| ID | Itens Avaliados | Respostas | Nota |
|---|---|---|---|
| P_5 | Condições Gerais do Piso e meio-fio da calçada ? | Péssimo | 0 |
| P_6 | Presença de desníveis ? | Severo | 0 |
| P_16 | Classificação geral da calçada pelo pesquisador. | Regular | 5 |

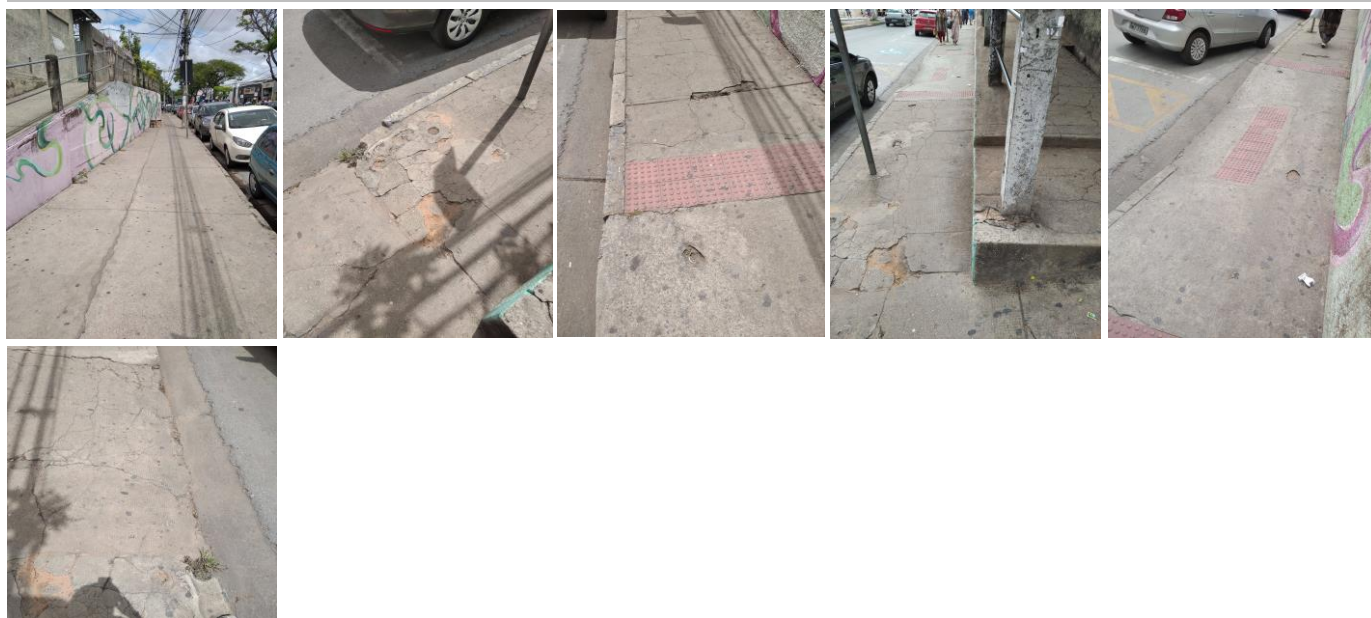
## Fotos Complementares - Detalhes do Passeio

| ID | Itens Avaliados | Respostas | Nota |
|---|---|---|---|
| P_4 | Existência de Buracos ? | Poucos | 5 |
| P_9 | A calçada Possui Rebaixamento de Veículos correto ? | Não | 0 |
| P_11 | O Passeio está no padrão da SMPU ? | Não | 0 |
