# Lote 4 - Rota: Contorno

| Diagnóstico da Calçada | Qualidade do Serviço | |
| Endereço: Av.Contorno, 9297 | 75 | B |

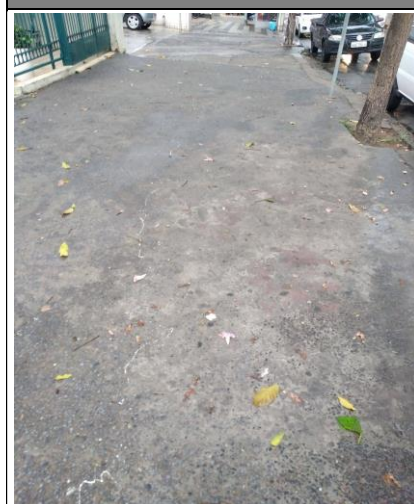
Foto Geral

| ID | Itens Avaliados | Respostas | Nota |
|---|---|---|---|
| P_4 | Existência de Buracos ? | Poucos | 5 |
| P_5 | Condições Gerais do Piso e meio-fio da calçada ? | Regular | 5 |
| P_16 | Classificação geral da calçada pelo pesquisador. | Regular | 5 |
