# Lote 1 - Rota: Padre Pedro Pinto

**FRATAR**  
ENGENHARIA CONSULTIVA

| Diagnóstico da Calçada | Qualidade do Serviço | |
| Endereço: Rua Padre Pedro Pinto, s/nº | 63 | C |

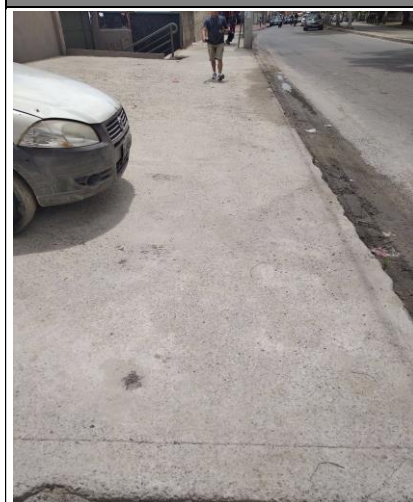
## Foto Geral

| ID | Itens Avaliados | Respostas | Nota |
|---|---|---|---|
| P_5 | Condições Gerais do Piso e meio-fio da calçada ? | Regular | 5 |
| P_6 | Presença de desníveis ? | Médio | 3 |
| P_9 | A calçada Possui Rebaixamento de Veículos correto ? | Não | 0 |
| P_11 | O Passeio está no padrão da SMPU ? | Não | 0 |
| P_16 | Classificação geral da calçada pelo pesquisador. | Regular | 5 |
