# Lote 3 - Rota: Antônio Carlos II

**FRATAR**  
ENGENHARIA CONSULTIVA

| Diagnóstico da Calçada | Qualidade do Serviço | |
|---|---|---|
| Endereço: Av. Portugal, s/nº | 57 | C |
| Num. Lote CTM: 200068000075 | | |

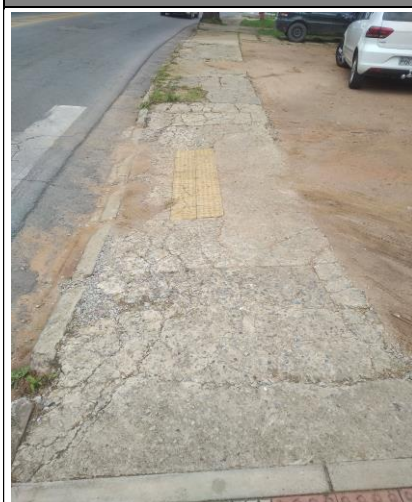
## Foto Geral

| ID | Itens Avaliados | Respostas | Nota |
|---|---|---|---|
| P_2 | Qual a largura livre do Passeio ? | Entre 1.20 m e 1.50 m | 6 |
| P_4 | Existência de Buracos ? | Poucos | 5 |
| P_5 | Condições Gerais do Piso e meio-fio da calçada ? | Regular | 5 |
| P_6 | Presença de desníveis ? | Médio | 3 |
| P_9 | A calçada Possui Rebaixamento de Veículos correto ? | Não | 0 |
| P_11 | O Passeio está no padrão da SMPU ? | Não | 0 |

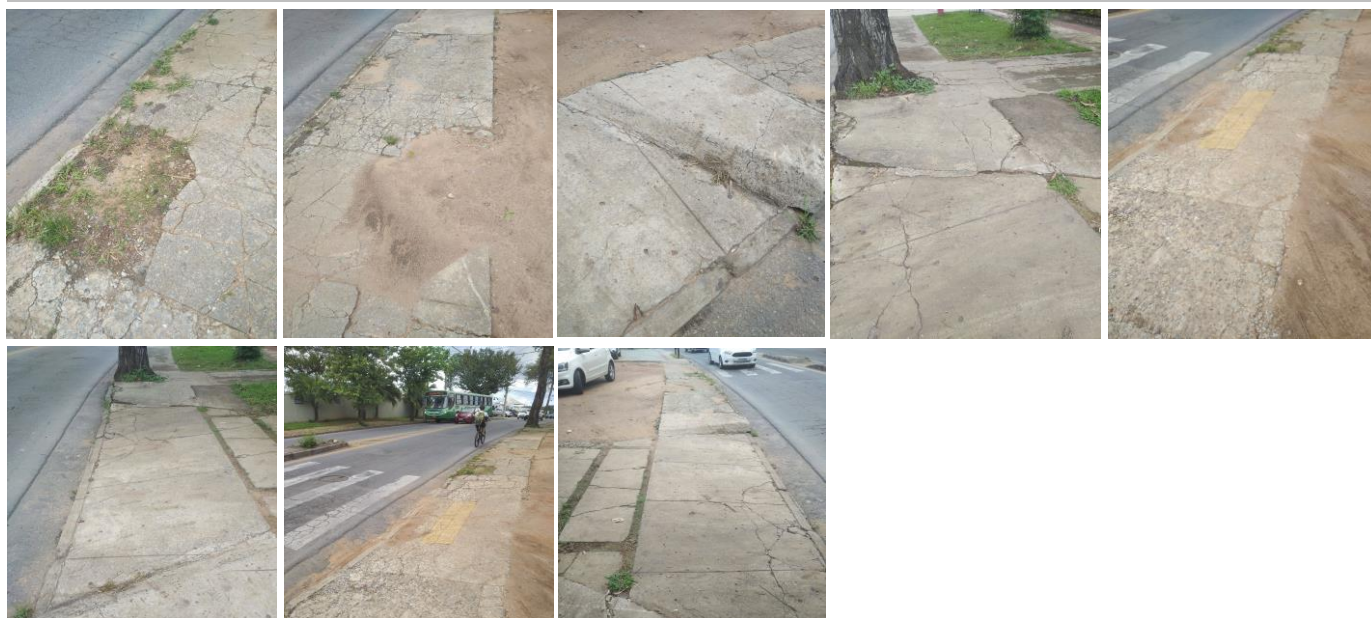
## Fotos Complementares - Detalhes do Passeio

| ID | Itens Avaliados | Respostas | Nota |
|---|---|---|---|
| P_7_3 | O rebaixo possui piso tátil ? | Tem só piso de alerta | -1 |
| P_7_3_1 | O piso tátil de alerta e direcional do rebaixo está conforme a norma ? | Não | -1 |
