# Lote 5 - Rota: Sul

**FRATAR**  
ENGENHARIA CONSULTIVA

| Diagnóstico da Calçada | Qualidade do Serviço | |
| Endereço: Av. Cristovão Colombo, 163 | 59 | C |

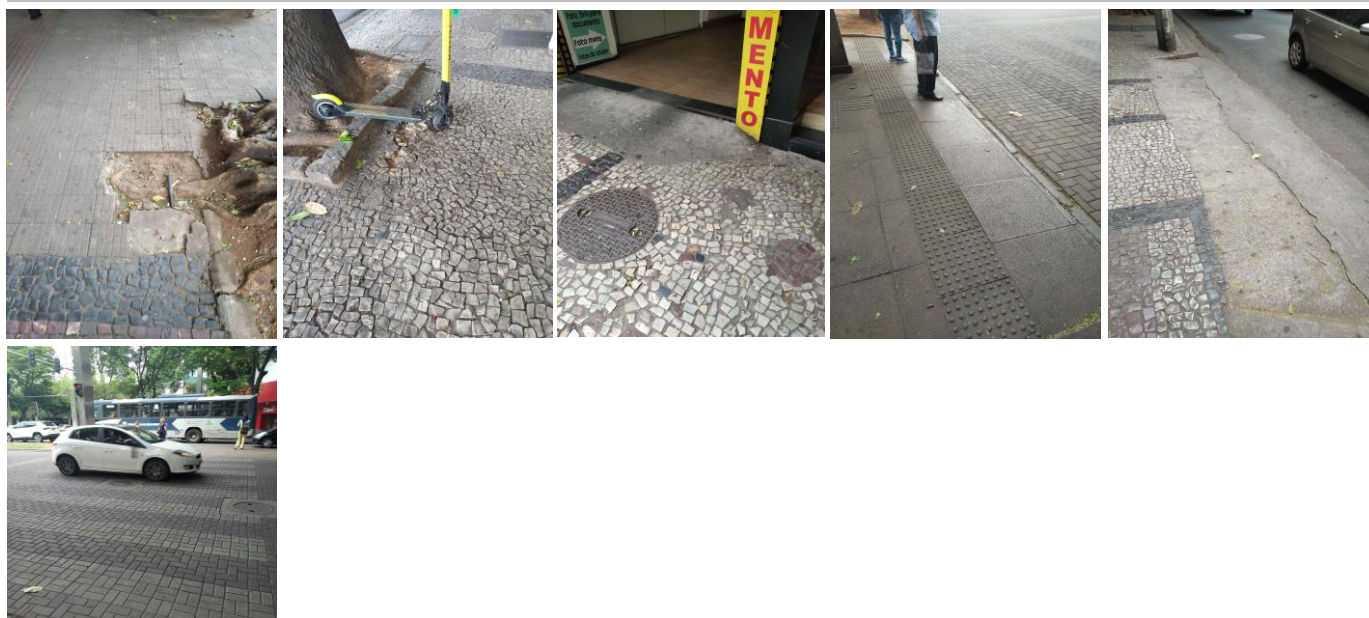
## Fotos Complementares - Detalhes do Passeio

| ID | Itens Avaliados | Respostas | Nota |
|---|---|---|---|
| P_5 | Condições Gerais do Piso e meio-fio da calçada ? | Regular | 5 |
| P_6 | Presença de desníveis ? | Leve | 7 |
| P_9 | A calçada Possui Rebaixamento de Veículos correto ? | Não | 0 |
| P_11 | O Passeio está no padrão da SMPU ? | Não | 0 |
