# Lote 1 - Rota: Padre Pedro Pinto

| Diagnóstico da Calçada | Qualidade do Serviço | |
| Endereço: Rua Padre Pedro Pinto, 5776 | 67 | C |
| Data do Registro: 13/11/2019 13:02:46 | | |

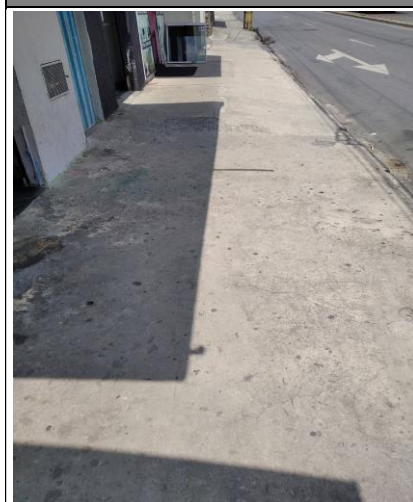
Foto Geral

| ID | Itens Avaliados | Respostas | Nota |
|---|---|---|---|
| P_5 | Condições Gerais do Piso e meio-fio da calçada ? | Regular | 5 |
| P_6 | Presença de desníveis ? | Leve | 7 |
| P_16 | Classificação geral da calçada pelo pesquisador. | Regular | 5 |
