# Lote 4 - Rota: Contorno

**FRATAR**  
ENGENHARIA CONSULTIVA

| Diagnóstico da Calçada | Qualidade do Serviço | |
| Endereço: Av.Contorno, 1285 | 53 | C |

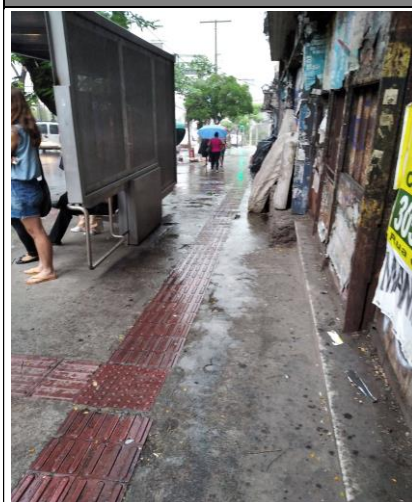
## Foto Geral

| ID | Itens Avaliados | Respostas | Nota |
|---|---|---|---|
| P_4 | Existência de Buracos ? | Poucos | 5 |
| P_5 | Condições Gerais do Piso e meio-fio da calçada ? | Regular | 5 |
| P_11 | O Passeio está no padrão da SMPU ? | Não | 0 |
| P_16 | Classificação geral da calçada pelo pesquisador. | Ruim | 0 |

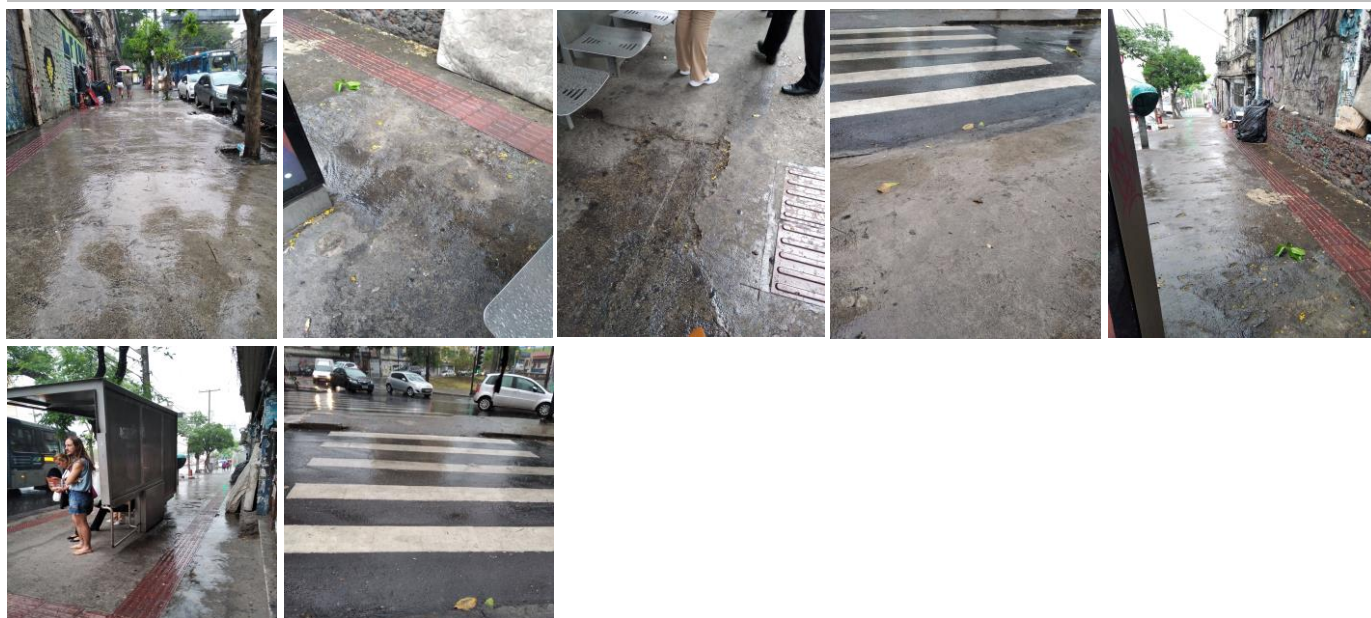
## Fotos Complementares - Detalhes do Passeio

| ID | Itens Avaliados | Respostas | Nota |
|---|---|---|---|
| P_13_2 | | lotes abandonados ao lado do Carrefour próximo ao viaduto floresta | 0 |
