# Lote 1 - Rota: Noroeste

| Diagnóstico da Calçada | Qualidade do Serviço | |
| Endereço: Av. Ivaí, s/nº | 60 | C |
| Data do Registro: 12/11/2019 15:42:43 | | |

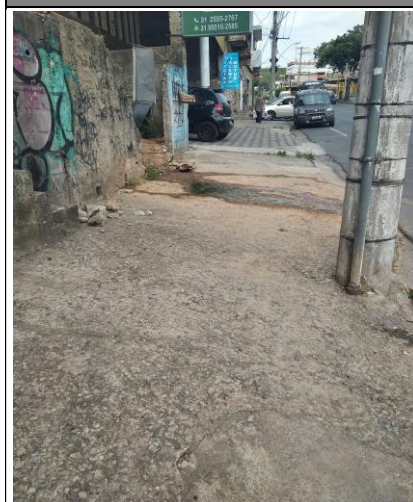
## Foto Geral

| ID | Itens Avaliados | Respostas | Nota |
|---|---|---|---|
| P_4 | Existência de Buracos ? | Poucos | 5 |
| P_5 | Condições Gerais do Piso e meio-fio da calçada ? | Regular | 5 |
| P_9 | A calçada Possui Rebaixamento de Veículos correto ? | Não | 0 |
| P_11 | O Passeio está no padrão da SMPU ? | Não | 0 |
| P_16 | Classificação geral da calçada pelo pesquisador. | Ruim | 0 |
