# Lote 3 - Rota: Augusto de Lima

| Diagnóstico da Calçada | Qualidade do Serviço | |
| Endereço: Av. Augusto de Lima, 1241 | 58 | C |
| Data do Registro: 07/11/2019 07:44:06 | | |

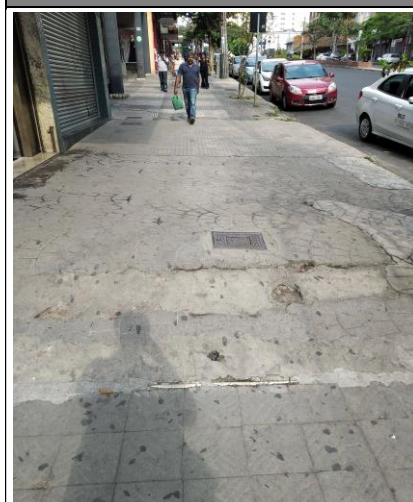
Foto Geral

| ID | Itens Avaliados | Respostas | Nota |
|---|---|---|---|
| P_4 | Existência de Buracos ? | Poucos | 5 |
| P_5 | Condições Gerais do Piso e meio-fio da calçada ? | Regular | 5 |
| P_6 | Presença de desníveis ? | Médio | 3 |
| P_16 | Classificação geral da calçada pelo pesquisador. | Regular | 5 |
