# Lote 4 - Rota: Contorno

| Diagnóstico da Calçada | Qualidade do Serviço | |
| Endereço: Av.Contorno, 1747 | 87 | B |

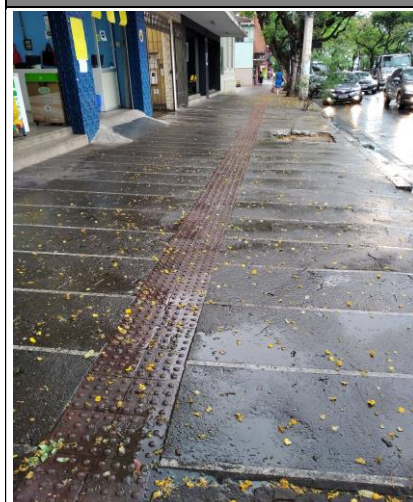
Foto Geral

| ID | Itens Avaliados | Respostas | Nota |
|---|---|---|---|
| P_5 | Condições Gerais do Piso e meio-fio da calçada ? | Ótimo(a) | 10 |
| P_6 | Presença de desníveis ? | Leve | 7 |
| P_11 | O Passeio está no padrão da SMPU ? | Não | 0 |
| P_16 | Classificação geral da calçada pelo pesquisador. | Ótimo(a) | 10 |
