# Lote 1 - Rota: Carlos Luz

**FRATAR**  
ENGENHARIA CONSULTIVA

| Diagnóstico da Calçada | Qualidade do Serviço | |
| Endereço: Rua Conceição do Mato Dentro, s/nº | 80 | B |

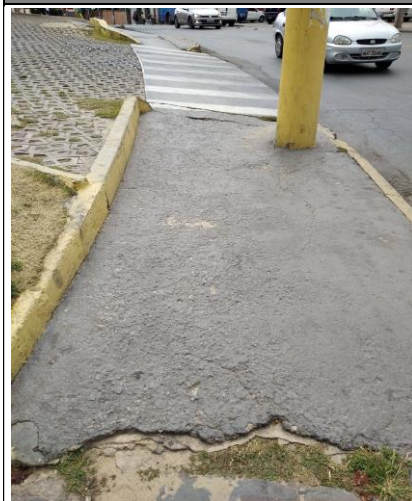
## Foto Geral

| ID | Itens Avaliados | Respostas | Nota |
|---|---|---|---|
| P_16 | Classificação geral da calçada pelo pesquisador. | Ótimo(a) | 10 |

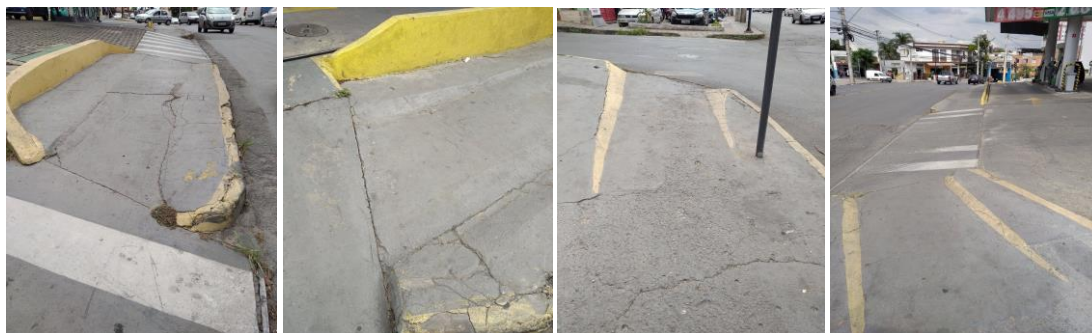
## Fotos Complementares - Detalhes do Passeio

| ID | Itens Avaliados | Respostas | Nota |
|---|---|---|---|
| P_6 | Presença de desníveis ? | Leve | 7 |
| P_11 | O Passeio está no padrão da SMPU ? | Não | 0 |
