# Lote 1 - Rota: Carlos Luz

**FRATAR**  
ENGENHARIA CONSULTIVA

| Diagnóstico da Calçada | Qualidade do Serviço | |
| Endereço: Rua Sena Madureira, s/nº | 66 | C |

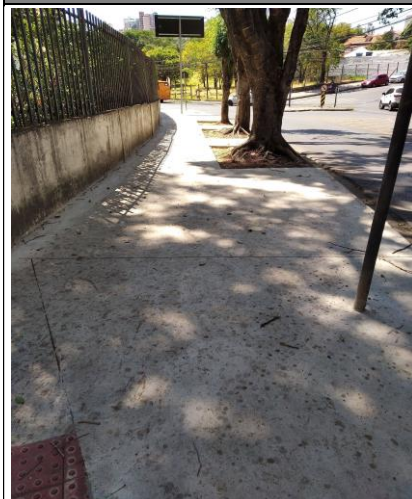
Foto Geral

| ID | Itens Avaliados | Respostas | Nota |
|---|---|---|---|
| P_16 | Classificação geral da calçada pelo pesquisador. | Regular | 5 |

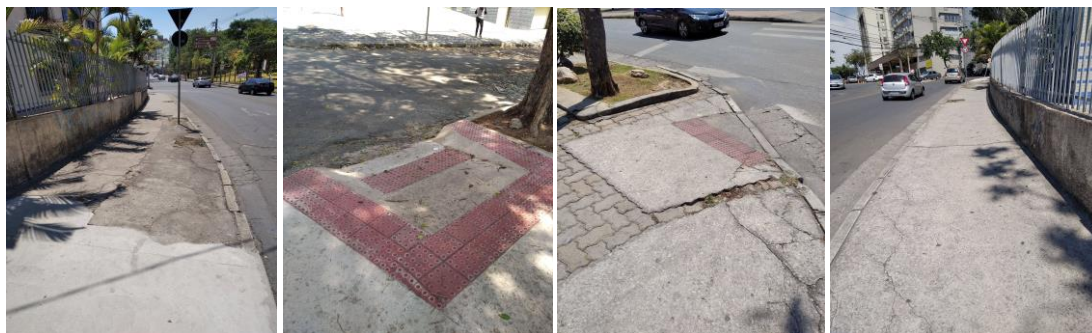
Fotos Complementares - Detalhes do Passeio

| ID | Itens Avaliados | Respostas | Nota |
|---|---|---|---|
| P_7_1_2 | Se for do Tipo 1, O rebaixo tem abas conforme a norma ? | Não | -1 |
| P_7_3 | O rebaixo possui piso tátil ? | Tem só piso de alerta | -1 |
| P_7_3_1 | O piso tátil de alerta e direcional do rebaixo está conforme a norma ? | Não | -1 |
