# Lote 3 - Rota: Augusto de Lima

| Diagnóstico da Calçada | Qualidade do Serviço | |
| Endereço: Av. Augusto de Lima, 1417 | 67 | C |
| Data do Registro: 07/11/2019 07:58:50 | | |

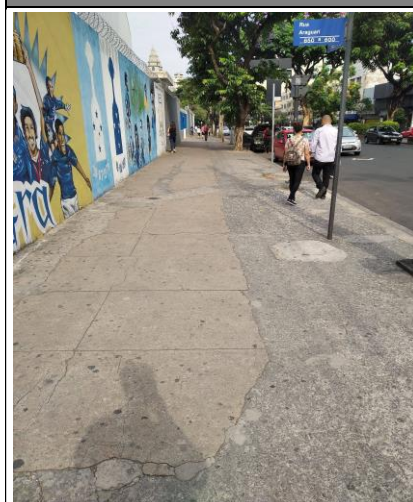
Foto Geral

| ID | Itens Avaliados | Respostas | Nota |
|---|---|---|---|
| P_4 | Existência de Buracos ? | Poucos | 5 |
| P_5 | Condições Gerais do Piso e meio-fio da calçada ? | Regular | 5 |
| P_7 | Tem rebaixamento de calçada para Pedestre ? | Sim | 7 |
| P_11 | O Passeio está no padrão da SMPU ? | Não | 0 |

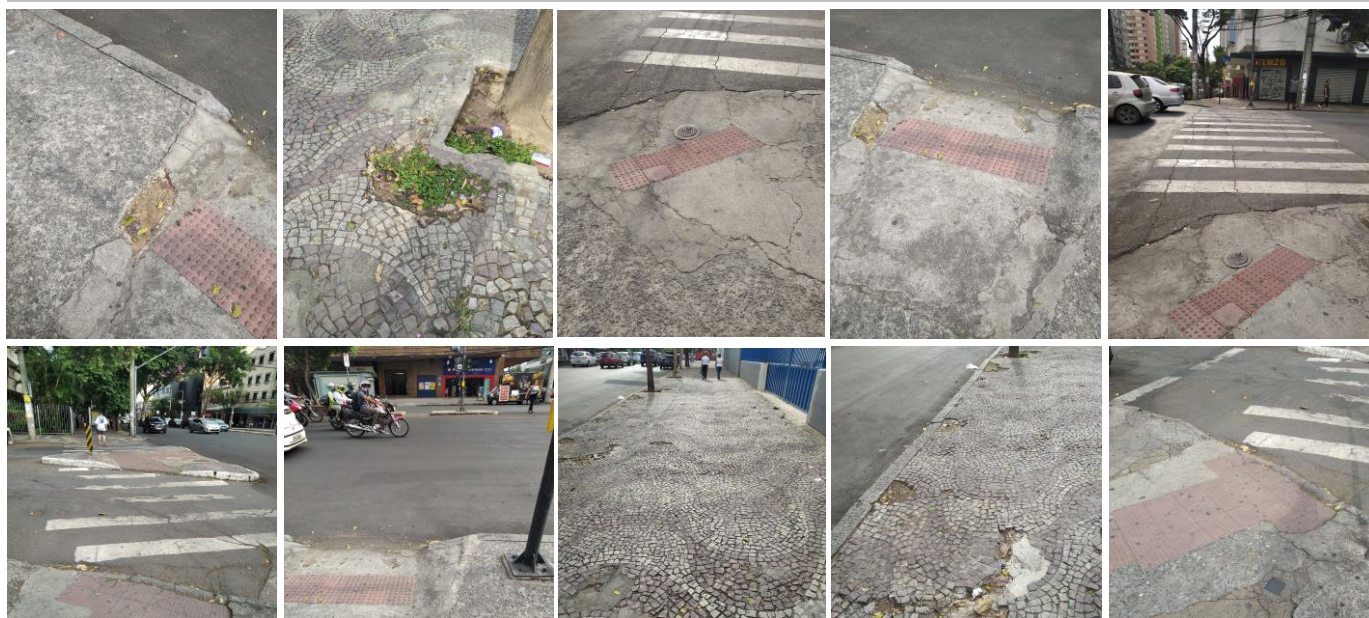
Fotos Complementares - Detalhes do Passeio

| ID | Itens Avaliados | Respostas | Nota |
|---|---|---|---|
| P_7_1_2 | Se for do Tipo 1, O rebaixo tem abas conforme a norma ? | Não | -1 |
| P_7_3 | O rebaixo possui piso tátil ? | Tem só piso de alerta | -1 |
| P_7_3_1 | O piso tátil de alerta e direcional do rebaixo está conforme a norma ? | Não | -1 |
