# Lote 5 - Rota: Sul

**FRATAR**  
ENGENHARIA CONSULTIVA

| Diagnóstico da Calçada | Qualidade do Serviço | |
| Endereço: Av. João Pinheiro, 1316 | 51 | C |

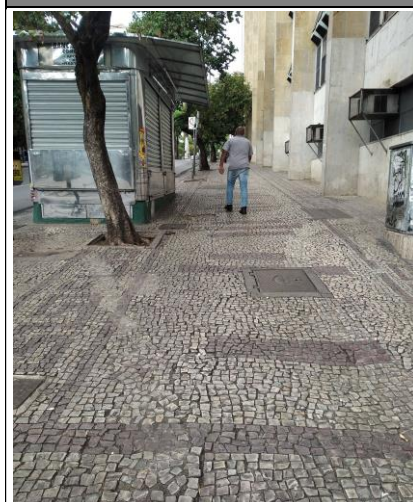
## Foto Geral

| ID | Itens Avaliados | Respostas | Nota |
|---|---|---|---|
| P_5 | Condições Gerais do Piso e meio-fio da calçada ? | Regular | 10 |
| P_16 | Classificação geral da calçada pelo pesquisador. | Regular | 10 |

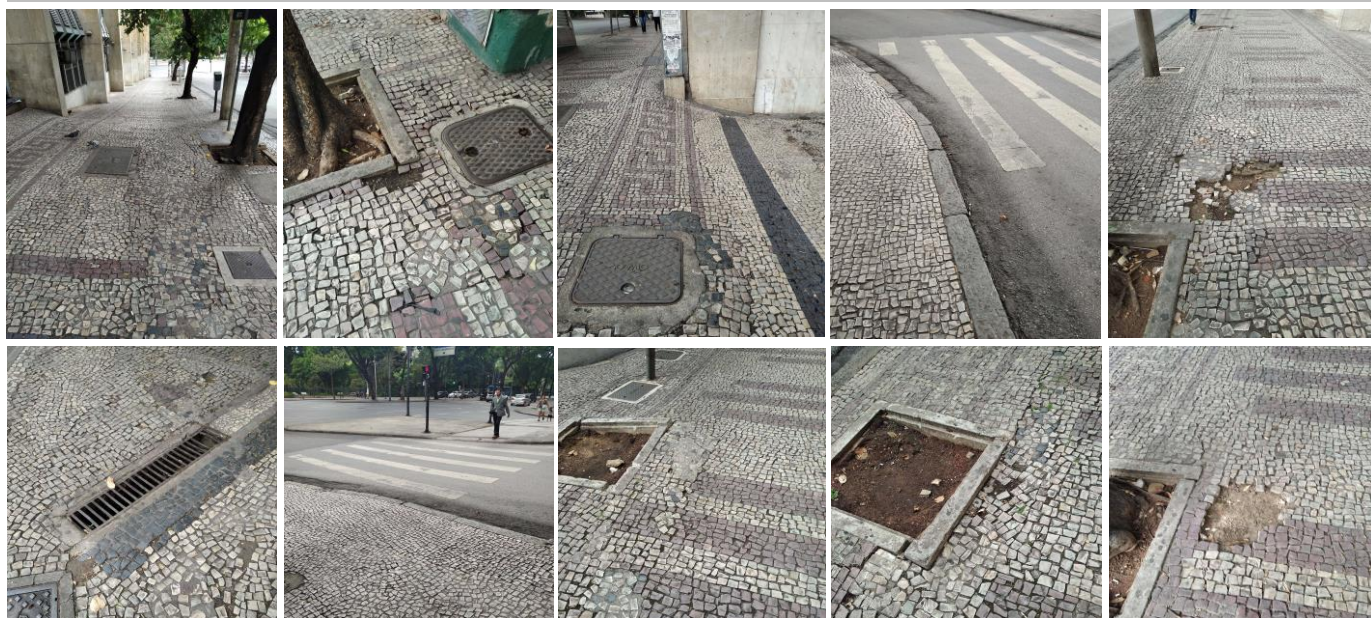
## Fotos Complementares - Detalhes do Passeio

| ID | Itens Avaliados | Respostas | Nota |
|---|---|---|---|
| P_4 | Existência de Buracos ? | Poucos | 10 |
| P_6 | Presença de desníveis ? | Leve | 10 |
