# Lote 1 - Rota: Noroeste

| Diagnóstico da Calçada | Qualidade do Serviço | |
| Endereço: Av. Brigadeiro Eduardo Gomes, 1047 | 75 | B |
| Data do Registro: 26/11/2019 15:17:20 | | |

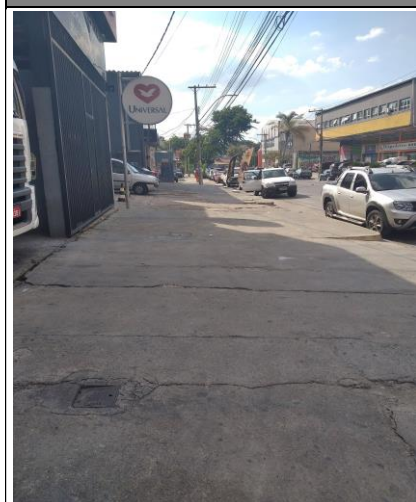
## Foto Geral

| ID | Itens Avaliados | Respostas | Nota |
|---|---|---|---|
| P_4 | Existência de Buracos ? | Poucos | 5 |
| P_5 | Condições Gerais do Piso e meio-fio da calçada ? | Regular | 5 |
| P_16 | Classificação geral da calçada pelo pesquisador. | Regular | 5 |
