# Lote 4 - Rota: Raja Gabágia

**FRATAR**  
ENGENHARIA CONSULTIVA

| Diagnóstico da Calçada | Qualidade do Serviço | |
| Endereço: Rua Curitiba, s/nº<br>Data do Registro: 12/11/2019 12:59:08<br>#N/D | 78 | B |

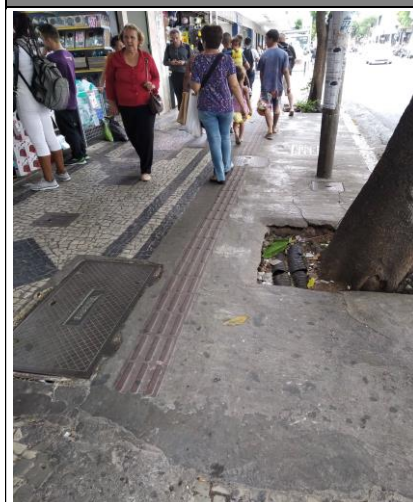
Foto Geral

| ID | Itens Avaliados | Respostas | Nota |
|---|---|---|---|
| P_5 | Condições Gerais do Piso e meio-fio da calçada ? | Ótimo(a) | 10 |
| P_16 | Classificação geral da calçada pelo pesquisador. | Ótimo(a) | 10 |
