# Lote 5 - Rota: Afonso Pena

**FRATAR**  
ENGENHARIA CONSULTIVA

| Diagnóstico da Calçada | Qualidade do Serviço | |
| Endereço: Rua Rio Grande do Norte, 862 | 75 | B |

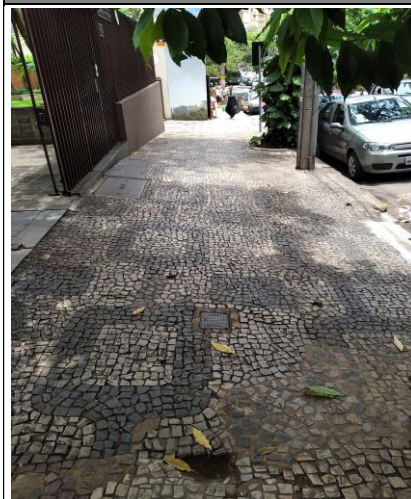
Foto Geral

| ID | Itens Avaliados | Respostas | Nota |
|---|---|---|---|
| P_3 | Tipo de revestimento da calçada ? | Pedra Portuguesa | 8 |
| P_4 | Existência de Buracos ? | Poucos | 10 |
| P_5 | Condições Gerais do Piso e meio-fio da calçada ? | Ótimo(a) | 10 |
| P_6 | Presença de desníveis ? | Leve | 7 |
| P_9 | A calçada Possui Rebaixamento de Veículos correto ? | Não | 0 |
| P_11 | O Passeio está no padrão da SMPU ? | Não | 0 |
