# Lote 1 - Rota: Padre Pedro Pinto

| Diagnóstico da Calçada | Qualidade do Serviço | |
| Endereço: Rua Padre Pedro Pinto, 692 | <b>80</b> | <b>B</b> |
| Data do Registro: 22/11/2019 10:32:26 | | |

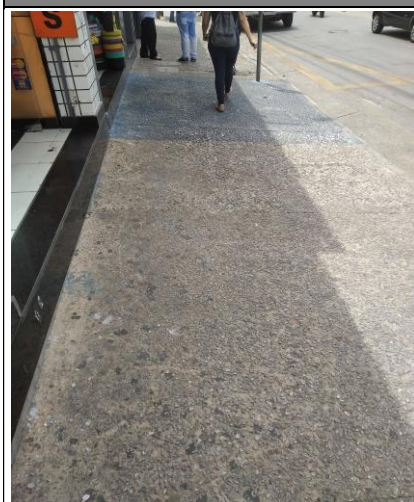
Foto Geral

| ID | Itens Avaliados | Respostas | Nota |
|---|---|---|---|
| P_5 | Condições Gerais do Piso e meio-fio da calçada ? | Regular | 5 |
| P_16 | Classificação geral da calçada pelo pesquisador. | Regular | 5 |
