# Lote 4 - Rota: Contorno

| Diagnóstico da Calçada | Qualidade do Serviço | |
| Endereço: Av.Contorno, 2664 | 87 | B |

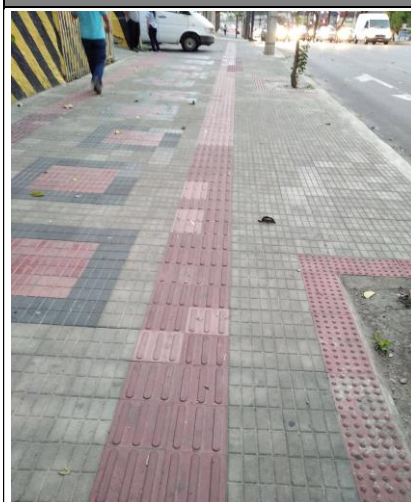
Foto Geral

| ID | Itens Avaliados | Respostas | Nota |
|---|---|---|---|
| P_2 | Qual a largura livre do Passeio ? | Acima de 1.50 m | 10 |
| P_3 | Tipo de revestimento da calçada ? | Ladrilho Hidráulico | 10 |
| P_4 | Existência de Buracos ? | Poucos | 5 |
| P_5 | Condições Gerais do Piso e meio-fio da calçada ? | Ótimo(a) | 10 |
| P_6 | Presença de desníveis ? | Leve | 7 |
| P_16 | Classificação geral da calçada pelo pesquisador. | Ótimo(a) | 10 |
