# Lote 1 - Rota: Noroeste

| Diagnóstico da Calçada | Qualidade do Serviço | |
| Endereço: Av. Brigadeiro Eduardo Gomes, 1182 | 65 | C |
| Num. Lote CTM: 130641200095 | | |

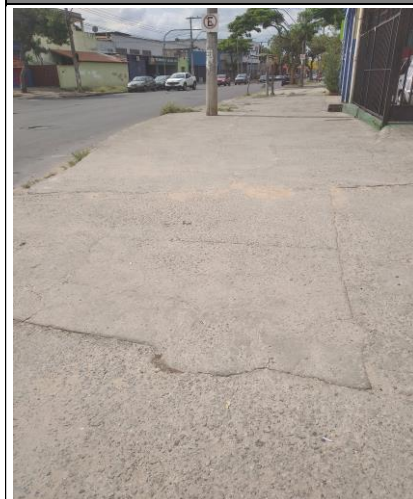
Foto Geral

| ID | Itens Avaliados | Respostas | Nota |
|---|---|---|---|
| P_4 | Existência de Buracos ? | Poucos | 5 |
| P_5 | Condições Gerais do Piso e meio-fio da calçada ? | Regular | 5 |
| P_16 | Classificação geral da calçada pelo pesquisador. | Regular | 5 |
