# Lote 4 - Rota: Contorno

| Diagnóstico da Calçada | Qualidade do Serviço | |
| Endereço: Av.Contorno, 2684 | 55 | C |
| Num. Lote CTM: 10454000345 | | |

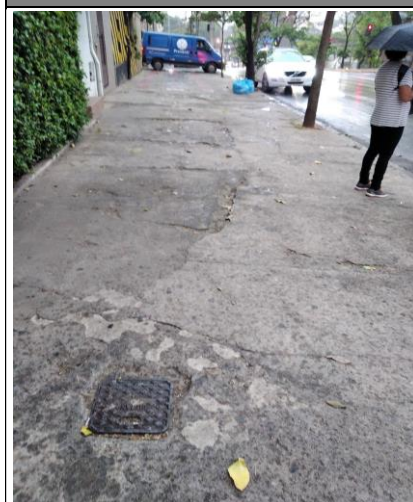
## Foto Geral

| ID | Itens Avaliados | Respostas | Nota |
|---|---|---|---|
| P_4 | Existência de Buracos ? | Poucos | 5 |
| P_5 | Condições Gerais do Piso e meio-fio da calçada ? | Regular | 5 |
| P_7 | Tem rebaixamento de calçada para Pedestre ? | Não, mas deveria ter. | 0 |
| P_11 | O Passeio está no padrão da SMPU ? | Não | 0 |
| P_16 | Classificação geral da calçada pelo pesquisador. | Regular | 5 |
