# Lote 3 - Rota: Antônio Carlos II

**FRATAR**  
ENGENHARIA CONSULTIVA

| Diagnóstico da Calçada | Qualidade do Serviço | |
|---|---|---|
| Endereço: Av. Portugal, 2998 | 61 | C |
| Num. Lote CTM: 200008400275 | | |

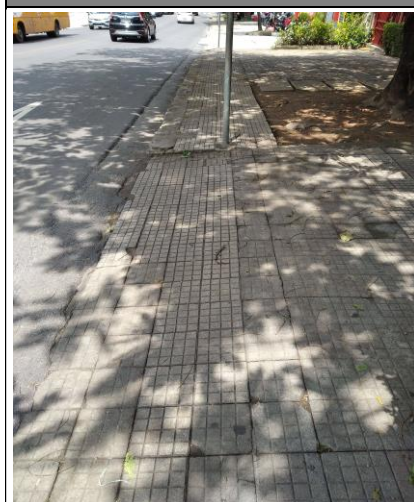
## Foto Geral

| ID | Itens Avaliados | Respostas | Nota |
|---|---|---|---|
| P_5 | Condições Gerais do Piso e meio-fio da calçada ? | Regular | 5 |
| P_6 | Presença de desníveis ? | Leve | 7 |
| P_9 | A calçada Possui Rebaixamento de Veículos correto ? | Não | 0 |
| P_11 | O Passeio está no padrão da SMPU ? | Não | 0 |
| P_16 | Classificação geral da calçada pelo pesquisador. | Regular | 5 |
