# Lote 3 - Rota: Antônio Carlos II

**FRATAR**  
ENGENHARIA CONSULTIVA

| Diagnóstico da Calçada | Qualidade do Serviço | |
| Endereço: Av. Portugal, 435 | 65 | C |

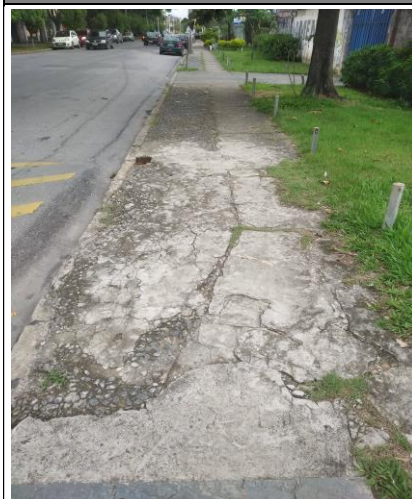
## Foto Geral

| ID | Itens Avaliados | Respostas | Nota |
|---|---|---|---|
| P_4 | Existência de Buracos ? | Poucos | 5 |
| P_5 | Condições Gerais do Piso e meio-fio da calçada ? | Regular | 5 |
| P_9 | A calçada Possui Rebaixamento de Veículos correto ? | Não | 0 |
| P_11 | O Passeio está no padrão da SMPU ? | Não | 0 |
| P_16 | Classificação geral da calçada pelo pesquisador. | Regular | 5 |
