# Lote 5 - Rota: Afonso Pena

| Diagnóstico da Calçada | Qualidade do Serviço | |
| Endereço: Av. Getúlio Vargas, 610 | 61 | C |
| Num. Lote CTM: 10130900010 | | |

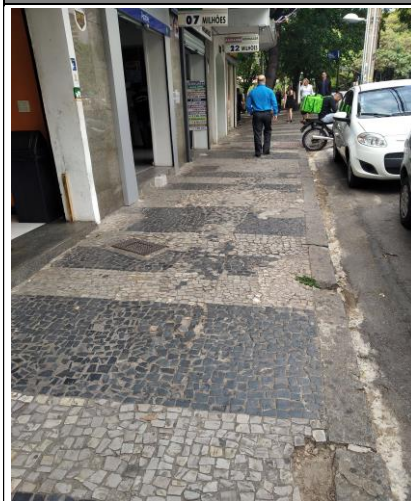
## Foto Geral

| ID | Itens Avaliados | Respostas | Nota |
|---|---|---|---|
| P_4 | Existência de Buracos ? | Poucos | 5 |
| P_5 | Condições Gerais do Piso e meio-fio da calçada ? | Regular | 5 |
| P_16 | Classificação geral da calçada pelo pesquisador. | Regular | 5 |
