# Lote 4 - Rota: Contorno

| Diagnóstico da Calçada | Qualidade do Serviço | |
| Endereço: Av.Contorno, 6990 | 75 | B |
| Data do Registro: 31/10/2019 16:49:44 | | |

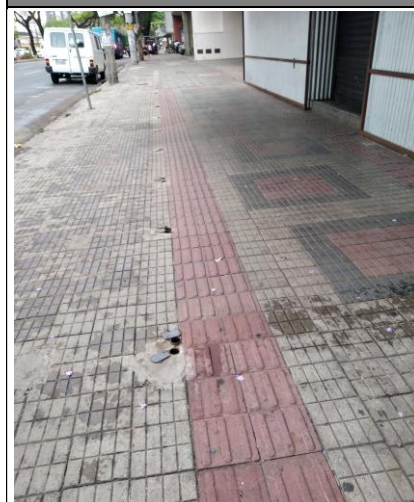
Foto Geral

| ID | Itens Avaliados | Respostas | Nota |
|---|---|---|---|
| P_4 | Existência de Buracos ? | Poucos | 5 |
| P_5 | Condições Gerais do Piso e meio-fio da calçada ? | Ótimo(a) | 10 |
| P_11 | O Passeio está no padrão da SMPU ? | Não | 0 |
