# Lote 4 - Rota: Contorno

| Diagnóstico da Calçada | Qualidade do Serviço | |
| Endereço: Av.Contorno, 1919 | <b>84</b> | <b>B</b> |
| Data do Registro: 01/11/2019 17:03:35 | | |

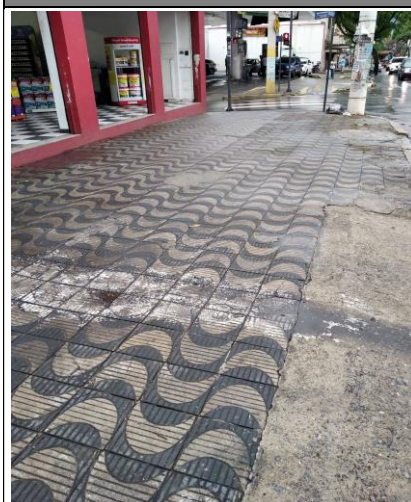
## Foto Geral

| ID | Itens Avaliados | Respostas | Nota |
|---|---|---|---|
| P_4 | Existência de Buracos ? | Poucos | 5 |
| P_11 | O Passeio está no padrão da SMPU ? | Não | 0 |
| P_16 | Classificação geral da calçada pelo pesquisador. | Ótimo(a) | 10 |
