# Lote 4 - Rota: Contorno

| Diagnóstico da Calçada | Qualidade do Serviço | |
| Endereço: Av.Contorno, 9921 | 80 | B |

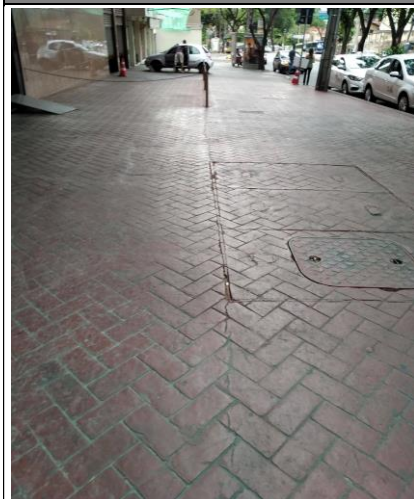
## Foto Geral

| ID | Itens Avaliados | Respostas | Nota |
|---|---|---|---|
| P_6 | Presença de desníveis ? | Severo | 0 |
| P_11 | O Passeio está no padrão da SMPU ? | Não | 0 |
