# Lote 5 - Rota: Sul

**FRATAR**  
ENGENHARIA CONSULTIVA

| Diagnóstico da Calçada | Qualidade do Serviço | |
| Endereço: Av. João Pinheiro, 33 | 52 | C |

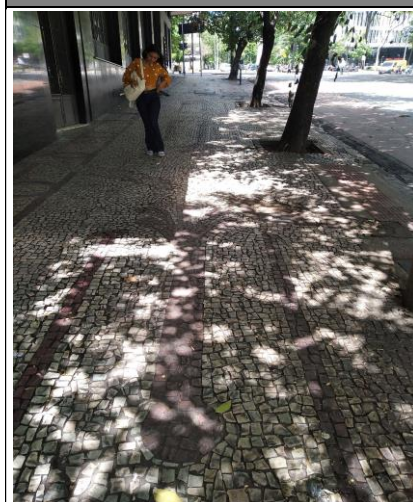
## Foto Geral

| ID | Itens Avaliados | Respostas | Nota |
|---|---|---|---|
| P_4 | Existência de Buracos ? | Poucos | 5 |
| P_5 | Condições Gerais do Piso e meio-fio da calçada ? | Regular | 5 |
| P_16 | Classificação geral da calçada pelo pesquisador. | Regular | 5 |

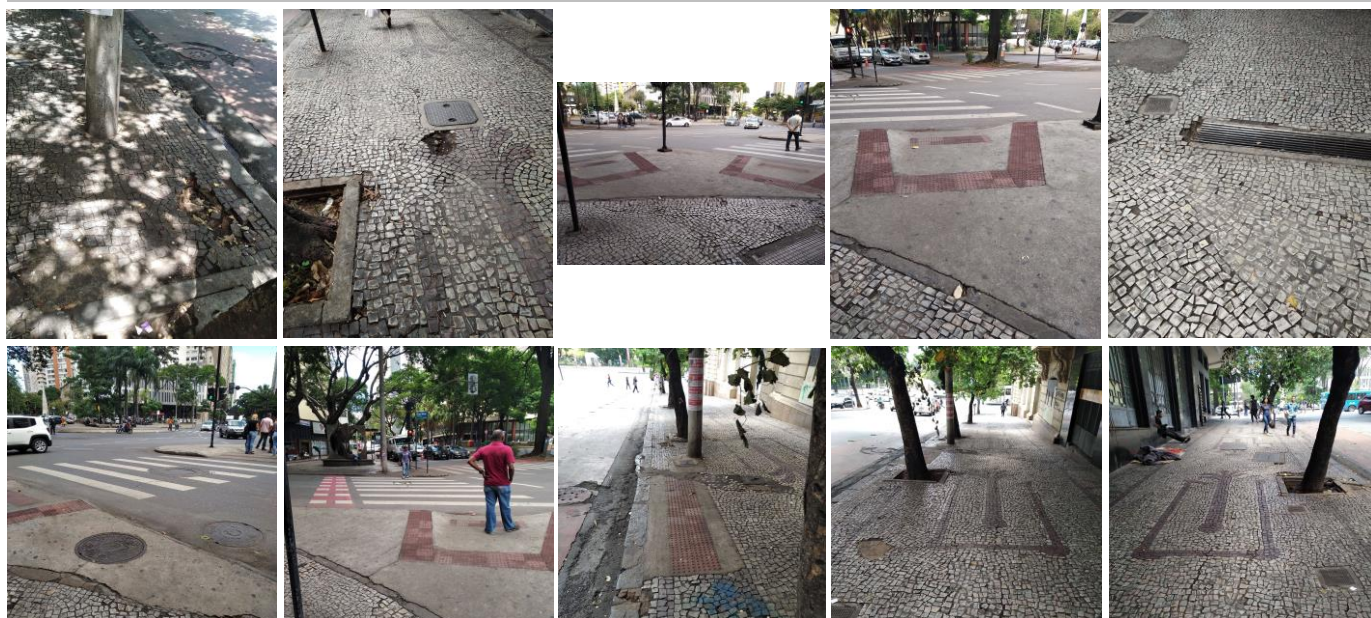
## Fotos Complementares - Detalhes do Passeio

| ID | Itens Avaliados | Respostas | Nota |
|---|---|---|---|
| P_13_2 | | possui um trecho de com piso tátil, meio aleatório | 0 |
