# Lote 4 - Rota: Raja Gabáglia

**FRATAR**  
ENGENHARIA CONSULTIVA

| Diagnóstico da Calçada | Qualidade do Serviço | |
| Endereço: Rua Curitiba, 1800 | 55 | C |

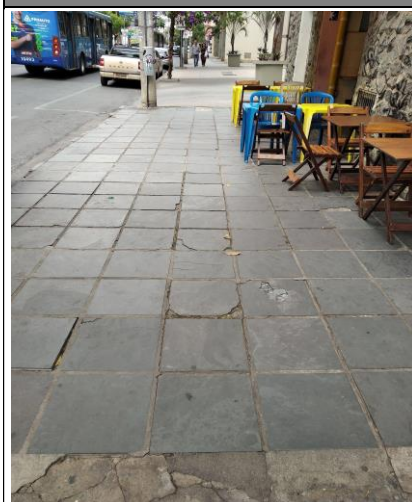
Foto Geral

| ID | Itens Avaliados | Respostas | Nota |
|---|---|---|---|
| P_4 | Existência de Buracos ? | Poucos | 5 |
| P_5 | Condições Gerais do Piso e meio-fio da calçada ? | Regular | 5 |
| P_11 | O Passeio está no padrão da SMPU ? | Não | 0 |
| P_16 | Classificação geral da calçada pelo pesquisador. | Regular | 5 |
