Lote 4 - Rota: Raja Gabáglia

Diagnóstico da Calçada		Qualidade do Serviço	
Endereço: Av. Raja Gabaglia, 285			
Data do Registro: 06/11/2019 16:26:40		67	C
Num. Lote CTM: 90080200265

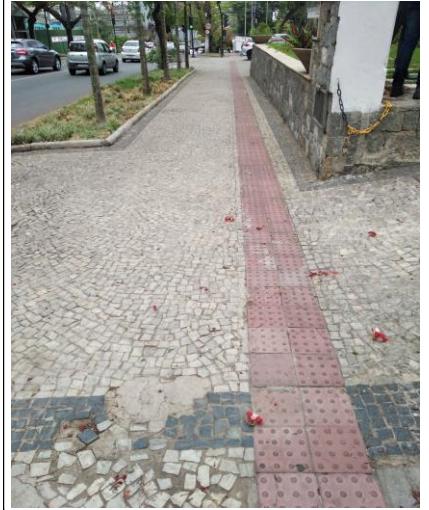
Foto Geral

ID	Itens Avaliados	Respostas	Nota
P_1	O Mobiliário urbano está dentro da faixa de serviço de 70 cm ?	Sim	-
P_2	Qual a largura livre do Passeio ?	Acima de 1.50 m	10
P_3	Tipo de revestimento da caçada ?	Pedra Portuguesa	8
P_4	Existencia de Buracos ?	Poucos	5
P_5	Condições Gerais do Piso e meio-fio da calçada ?	Regular	5
P_6	Presença de desniveis ?	Nenhum	10
P_7	Tem rebaixamento de calçada para Pedestre ?	Sim	9
P_8	Possui piso tátil ao longo da Calçada ?	Sim	-
P_9	A calçada Possui Rebaixamento de Veículos correto ?	Sim	10
P_10	Existencia de altura livre menor que 2,10 m ?	Não	-
P_11	O Passeio está no padrao da SMPU ?	Sim	5
P_12	A testada possui prática de estacionamento sobre o passeio ?	Sim	0
P_13	Existe algum dispositivo de Drenagem sobre a calçada ?	Não	0
P_14	Existe PED em frente a testada ?	Não	-
P_15	Existe FTP em frente a testada ?	Sim	-
P_16	Classificação geral da calçada pelo pesquisador.	Regular	5

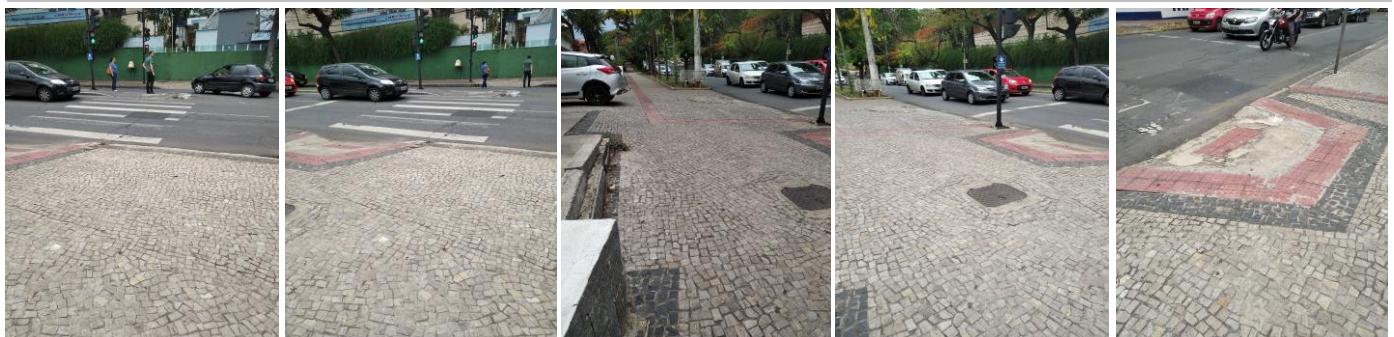
Fotos Complementares - Detalhes do Passeio

ID	Itens Avaliados	Respostas	Nota
P_7_1	O Mobiliário urbano está dentro da faixa de serviço de 70 cm ?	Rebaixado Tipo 1 (trapézio)	0
P_7_1_1	Qual a largura livre do Passeio ?	Sim	0
P_7_1_2	Tipo de revestimento da calçada ?	0	0
P_7_2	Existencia de Buracos ?	Sim	0
P_7_3	Condições Gerais do Piso e meio-fio da calçada ?	Sim	0
P_7_3_1	Presença de desniveis ?	Tem só piso de alerta	-1
P_8_1	Tem rebaixamento de calçada para Pedestre ?	Sim	0
P_8_2	Possui piso tátil ao longo da Calçada ?	Não	0
P_8_2_1	A calçada Possui Rebaixamento de Veículos correto ?	Sim	0
P_8_2_2	Existencia de altura livre menor que 2,10 m ?	Não	0
P_8_2_3	O Passeio está no padrão da SMPU ?	Sim	0
P_8_3	A testada possui prática de estacionamento sobre o passeio ?	Não	0
P_8_4	Existe algum dispositivo de Drenagem sobre a calçada ?	Não	0
P_8_5	Existe PED em frente a testada ?	N.A	0
P_8_6	Existe FTP em frente a testada ?	0	0
P_13_1	Classificação geral da calçada pelo pesquisador.	Regular	5
