# Lote 1 - Rota: Noroeste

**FRATAR**  
ENGENHARIA CONSULTIVA

| Diagnóstico da Calçada | Qualidade do Serviço | |
| Endereço: Av. Brigadeiro Eduardo Gomes, 880 | 50 | D |

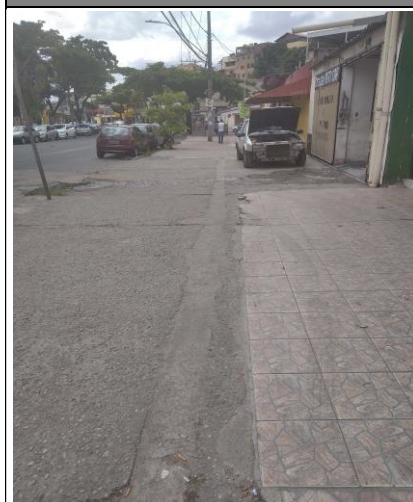
## Foto Geral

| ID | Itens Avaliados | Respostas | Nota |
|---|---|---|---|
| P_4 | Existência de Buracos ? | Poucos | 5 |
| P_5 | Condições Gerais do Piso e meio-fio da calçada ? | Regular | 5 |
| P_9 | A calçada Possui Rebaixamento de Veículos correto ? | Não | 0 |
| P_11 | O Passeio está no padrão da SMPU ? | Não | 0 |
| P_16 | Classificação geral da calçada pelo pesquisador. | Ruim | 0 |
